### VISUELE EINDCONTROLE NA ASBESTVERWIJDERING

| | Adres locatie bouwwerk / object | | Oosteinde 44 te Blijham | | | |

| | Datum rapportage | | 19-05-2020 | |
| | Projectnummer Find Inspecties & Analyses | | P2020-0963 | |

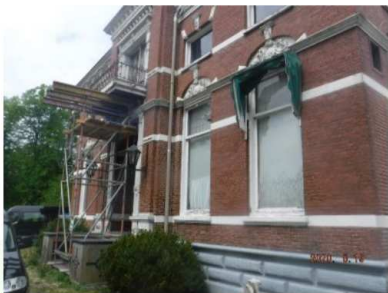
| Foto 1: Vooraanzicht | Foto 2: Deco | Foto 3: Gesaneerd deel, bron 11 |

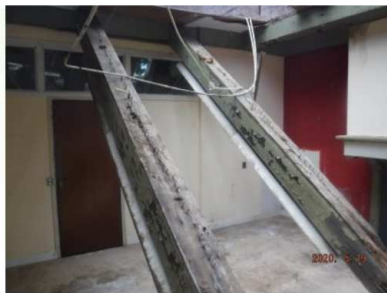
| Nr. | Locatie/object/bodem | Verwijderd materiaal | Asbestsoorten en hechtgebondenheid |
|---|---|---|---|
| 1 | Kantoor | Vlakke plaat (Bron M11) | CHR. 2-5% / Hechtgebonden |

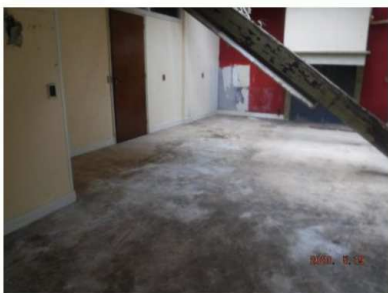
| Foto 4: Gesaneerd deel, bron 11 | Foto 5: Gesaneerd deel, bron 13 | Foto 6: Werkgebied |

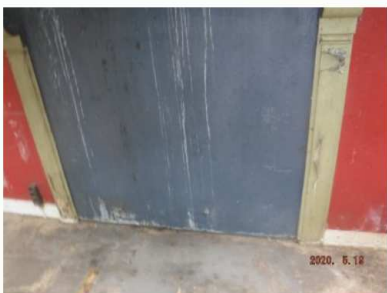
| Nr. | Locatie/object/bodem | Verwijderd materiaal | Asbestsoorten en hechtgebondenheid |
|---|---|---|---|
| 2 | " | Gaskachel (Bron R2/13) | CHR. / Niet hechtgebonden |

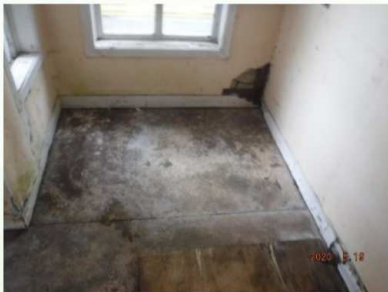
| Foto 7: Werkgebied | Foto 8: Aanhanger met verpakt asbest | Foto 9: Werkgebied |

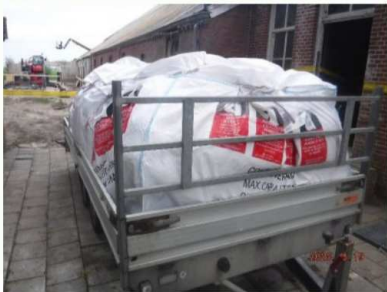
| | Bevindingen | Opmerkingen |
|---|---|---|
| Zijn losstaande producten in werkgebied aanwezig? | Wel | Aanhanger met verpakt asbest |
